Опыт обращения с поврежденным отработавшим ядерным топливом

Experience in dealing with damaged spent nuclear fuel

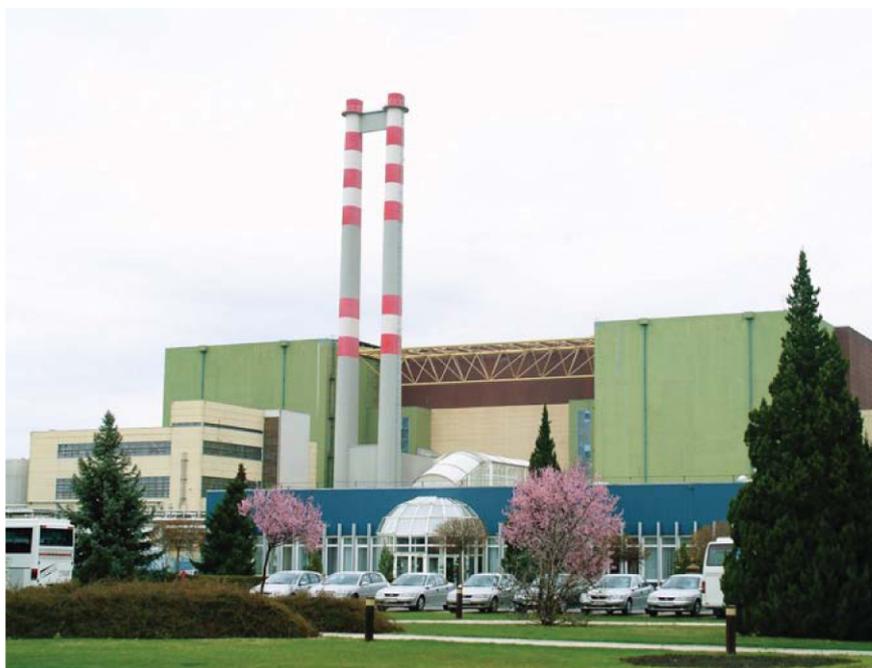
Для отмычки кассет с отложениями на АЭС «Пакш» была использована западная технология, основным элементом которой является бак отмычки, который был размещен в колодце № 1 блока № 2 АЭС «Пакш». Отмычка ОТВС, размещаемых в баке, осуществлялась специальным раствором.

Исследования, проведенные на ранней стадии проекта, показали, что практически все ОТВС в той или иной степени были разрушены. Однако в отличие от АЭС ТМ1-2 расплавления топлива в баке не было. Наибольшему разрушению подверглись ОТВС, расположенные в центральной части бака. Это пространство представляло собой нагромождение фрагментов твэлов и топливных таблеток, выпавших из оболочек. Нижние части ОТВС не претерпели видимых разрушений.

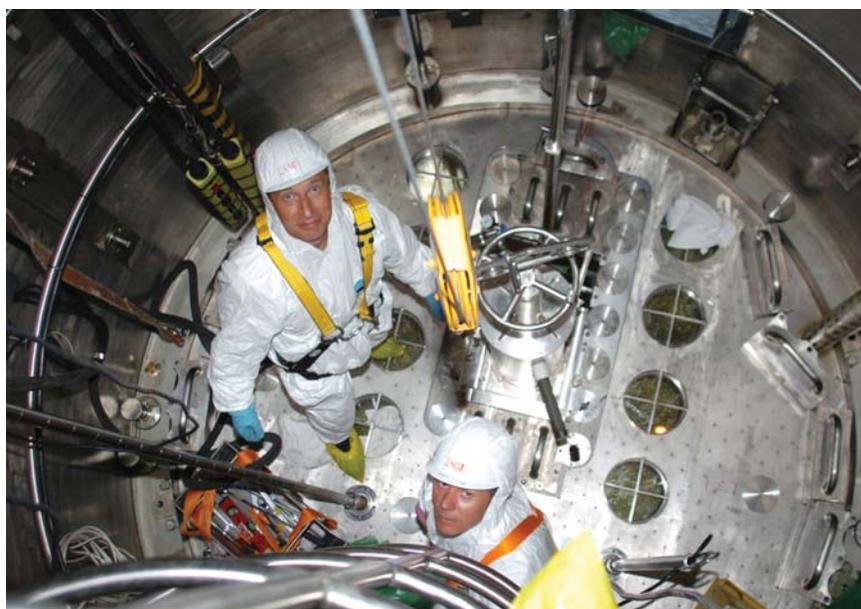
- в первую очередь была проведена очистка верхней плиты бака от фрагментов ОТВС и твэлов, которые перегружались пеналы. Головки ОТВС отделялись от топливной части и размещались в емкостях для ТРО;
- затем была проведена очистка центральной части бака от ОЯТ, представляющего собой «завал» из фрагментов твэлов, с помощью устройства типа «грейфер» и манипуляторов;
- далее последовательно удалялись фрагменты верхней плиты и располо-

женные под ними фрагменты ОТВС. На этом этапе был обеспечен доступ к нижним частям ОТВС, которые удалялись с помощью силового захвата и устанавливались в устройство резки, где производилось отделение хвостовика от топливной части;

- удаление ОЯТ в балк-форме и фрагментов ОТВС с нижней плиты бака очистки выполнялось так же, как и с верхней плиты;
- после освобождения необходимого пространства производилось высверливание и удаление центральной части нижней плиты;
- после удаления из-под нижней плиты ОЯТ в балк-форме были удалены все оставшиеся фрагменты ОТВС и продолжено удаление ОЯТ в балк-форме;
- в итоге на дне бака оставалось незначительное количество ОЯТ, которое было позднее также удалено с помощью системы «водосос».
